## コニファー類の樹形・樹勢の回復についての調査

調査期間:平成25年度~平成27年度

このようなことから、センター内のコニファーを対象にして、様々な施業を試行し、 樹形・樹勢回復のための効果的な手法を提示することを目的として、調査を実施した。

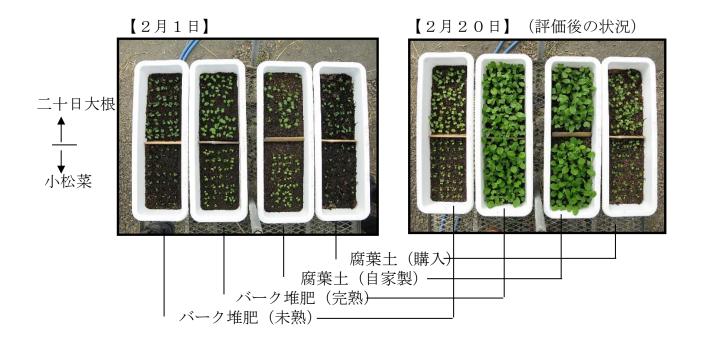
4種の試料に二十日大根と小松菜の種子を各40粒播種(1月18日)し、発芽率や生育状況を調査した結果、腐葉土(自家製)の二十日大根及び腐葉土(購入)の小松菜において発芽率が低い、発育不良といった症状が見られたが軽微であり、全ての試料を異常なしと評価した。(2月1日)

発芽数等の検定結果は下表のとおりで、その状況は写真(左)のとおりである。 なお、右側の写真は、参考に評価後の生育状況を写したものである。

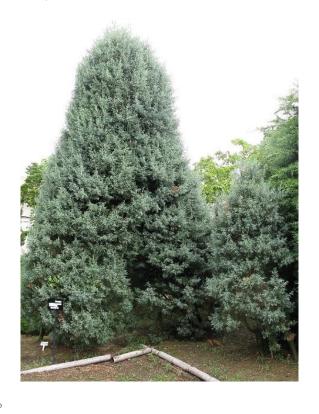
- ・①、②と同時に植栽されたものと思われるが、隣接木の被圧により健全な成長が阻害されてきたため、貧弱な外観を呈している。
- ・平成26年秋には、樹冠頂部がミノ ガの食害を受けた。
- ・平成27年は旺盛な生育が見られ、 施肥の効果と思われる。

## ③:ミノガによる食害(H26. 12. 12)

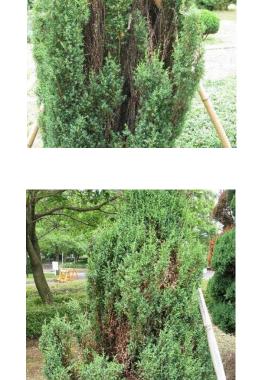
- ・①と同様、平成26年春に伸長した枝葉の重みで、枝が横に広がって樹形が乱れたため、6月に刈込剪定を行い、側面を麻縄で巻いて保持したが、内部が蒸れてしまい、内部の枝を枯死させる結果となった。
- ・側面に露出していた枯枝は、徐々に緑葉で覆われ目立たなくなったが、枝葉の繁茂が樹形の乱れ(枝が傾いて開く)を助長し、内部の枯枝を露出させることもあり、施肥と同様に細かな管理が必要である。

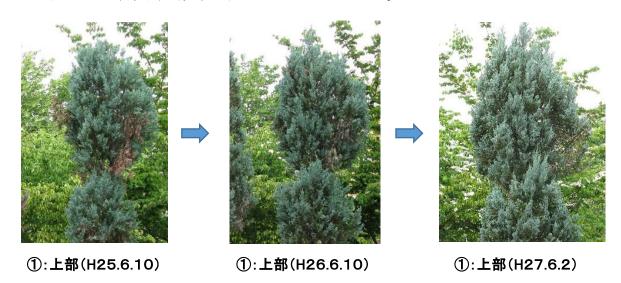
- ・他の2本に比べると、新芽の伸長は旺盛で、調査開始時に比べ樹勢はわずかに 回復したように見られる。
- ・徐々に土壌改良の効果が表れてきたと思われる。

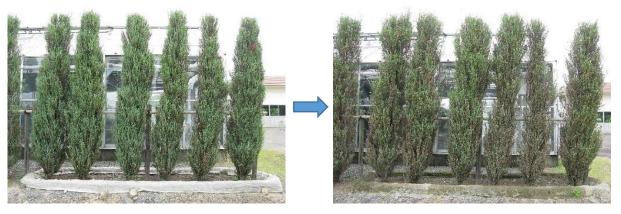
- ・本種の枝葉が枯れ込む原因として、文献では水不足・肥料不足が指摘されていたため、調査木を囲うように水鉢を造成し、夏期の乾燥時に散水した。
- ・時系列の写真を見比べると、効果は現れず、むしろ枯れ込みが進行したように 思われる。

①~⑥:生育状況(H25.6.10)

①~⑥:生育状況(H27.6.11)

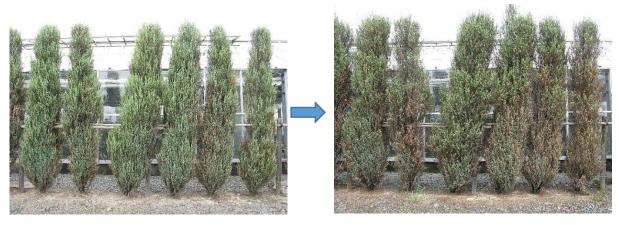
・①~⑥と同様、早期の効果を期待して、毎年2月と7月に施肥を行なったが、 効果は現れず、逆に枯れ込みは進行した。

⑦~⑫:生育状況(H25.8.24)

⑦~⑫:生育状況(H27.8.13)

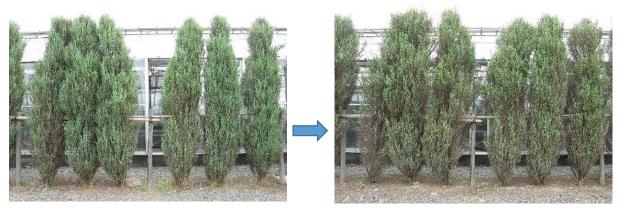
- ・他の施業区(①~②) と同様、徐々に樹勢は衰えているように見受けられる。
- ・劣悪な植栽環境のため、植栽後の年月の経過に伴う樹勢の衰退は免れないと思われる。

②~30:生育状況(H25.6.10)

②3~30:生育状況(H27.6.11)
