剪定切口の保護・回復についての調査（平成26～28年度） —中間報告—

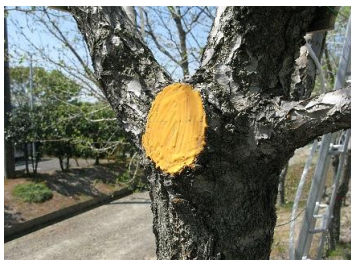
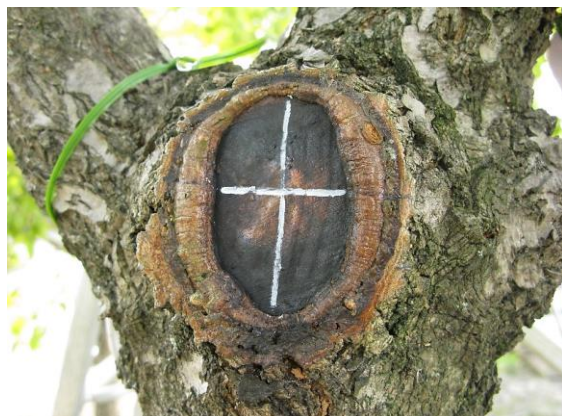
(A-1-①)

A-1(トップジンMペースト塗布)

- ・ 切口は光沢被膜に覆われているため、乾燥による木質部表面のひび割れ等は見られない。
- ・ 被膜の一部または全体が黒く変色している。

- ・ カルス(癒合組織)の形成は、良好に進行している。

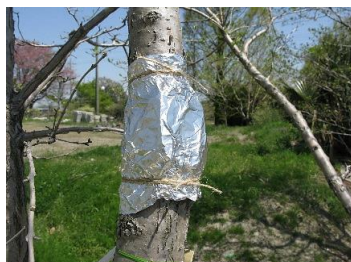
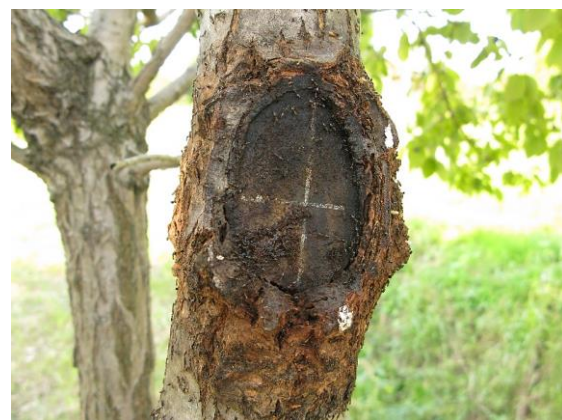
(A-2-③)

A-2(トップジンMペースト塗布+アルミ箔)

- ・ ほとんどの切口でアルミ被覆の内側にアリが営巣・産卵して、カルスや樹皮を食害している。
- ・ 樹番5にA-2の切口が2か所あるが、いずれも切口全面がトロトロに濡れて汚い。

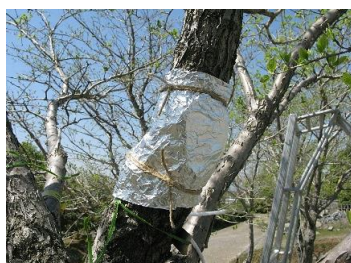
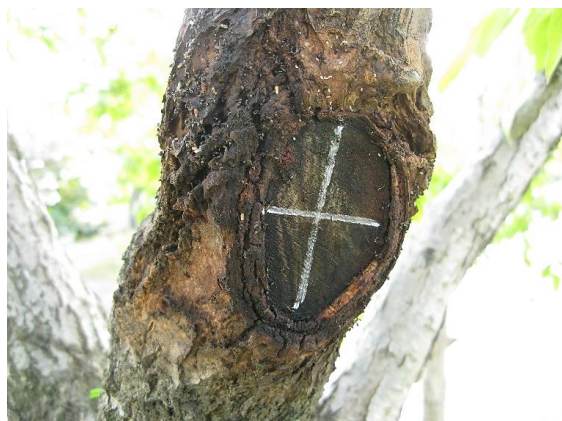
(A-3-④)

A-3(無処置+アルミ箔)

- ・ すべての切口でアリが営巣(ほとんど産卵)し、カルスや樹皮を食害。
- ・ カルスはアリの食害により縮小したり欠落して、木質部の面積が増大している。

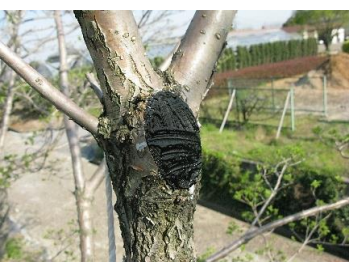
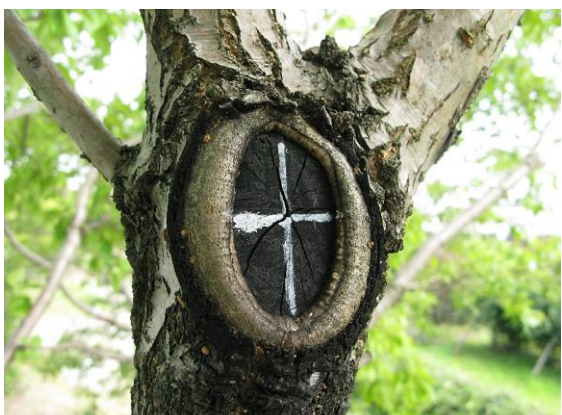
(A-4-③)

A-4(キニヌール塗布)

- ・ 木質部の表面は乾燥し、ひび割れも生じているが、カルスの形成は極めて良好に進行している。

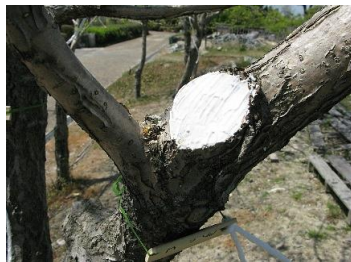
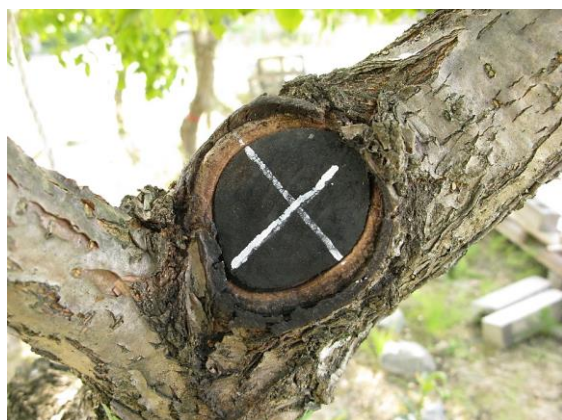
(A-5-②)

A-5(木工用ボンド塗布)

- ・木質部の表面は黒く変色したボンドの被膜に覆われており、ひび割れは見られない。
- ・木質部と樹皮の隙間を埋めるように、奥からカルスの形成が進行している。
- ・木質部外周の隙間が大きいため、カルスが形成されても木質部の巻き込みには至っていない切口もある。

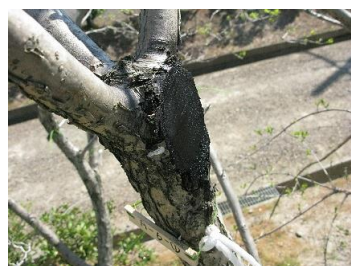
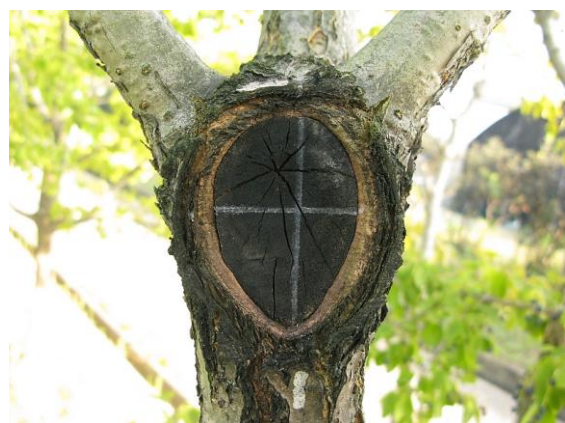
(A-6-①)

A-6(野外用墨汁吹付)

- ・木質部の表面は乾燥・ひび割れが見られる。
- ・カルスの形成が見られない箇所（Bタイプに近い切口）もあるが、その他はおおむね良好にカルスの形成が進行している。
- ・A-5と同様、木質部外周の隙間内での形成にとどまる個所では木質部面積の減少に至らない。

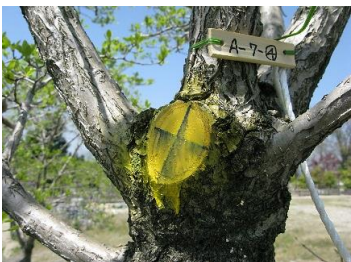
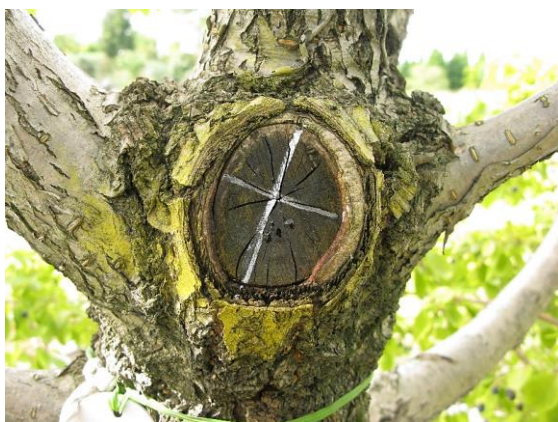
(A-7-④)

A-7(ペンキスプレー吹付)

- ・木質部の表面は乾燥・ひび割れが見られる。
- ・カルス形成は、概ね良好に進行しているが、その形状はいびつな箇所が多い。

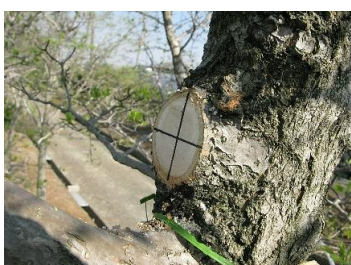
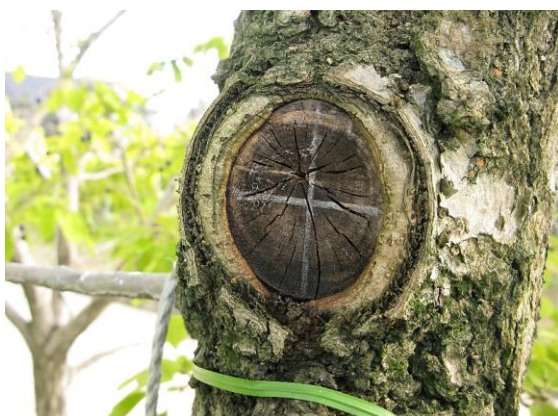
(A-8-②)

A-8(無処置)

- ・A-6、A-7と同様、木質部の表面は乾燥によるひび割れが見られる。
- ・カルスの形成は5か所の内3か所で順調に進行しており、代用品による処置箇所よりも良好である。
- ・他の2か所ではほとんど進行していない。
